Stadt Markdorf

Vorhabenbezogener Bebauungsplan „Campingchalets Wirthshof“

UMWELTBERICHT MIT INTEGRIERTEM GRÜNORDNUNGSPLAN

Vorentwurf vom 06.02.2020

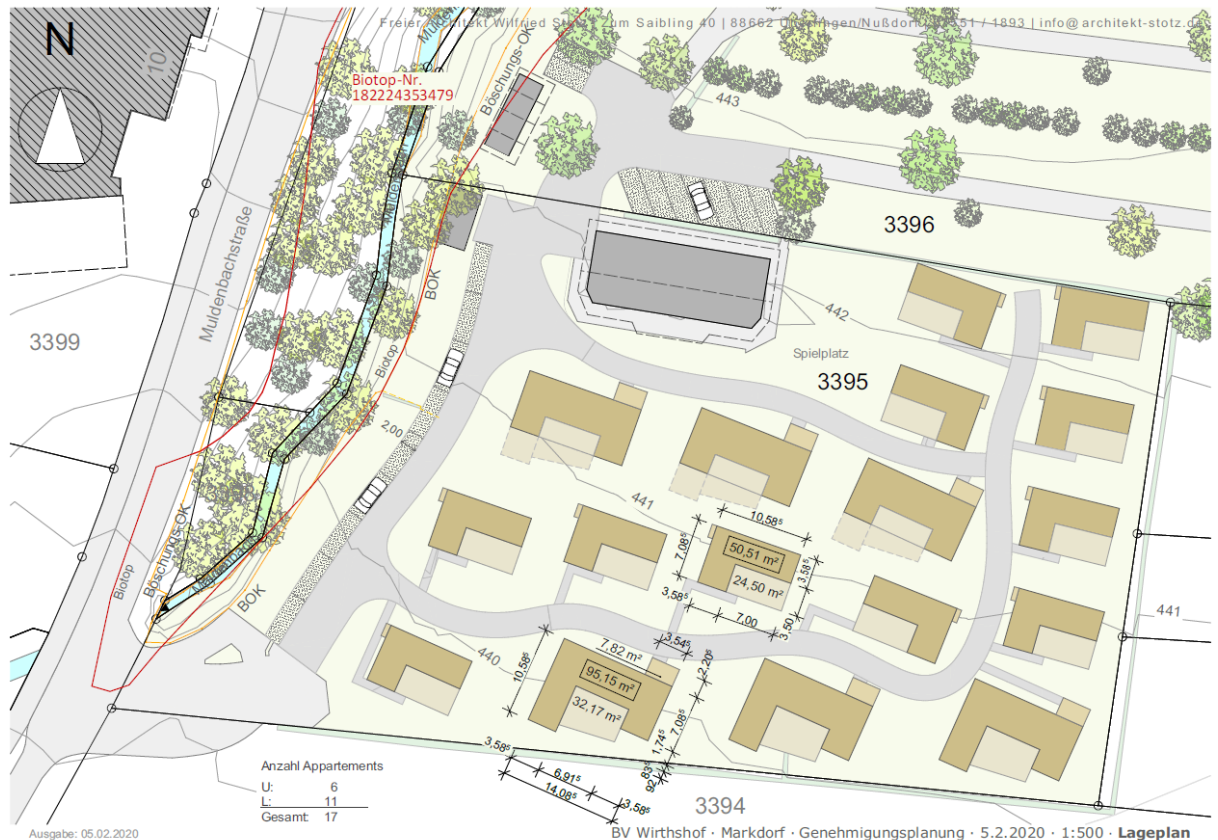
Abbildung 8: Vorhaben- und Erschließungsplan Wilfried Stolz, Freier Architekt, 05.02.2020, o.M. [27]

Die Wirthshof GmbH plant die bisherige Campingplatzflächen innerhalb des Geltungsbereichs neu zu nutzen und durch Ferienchalets aufzuwerten. Grundlage des Bebauungsplanes ist der Vorhaben- und Erschließungsplan des Freien Architekten Wilfried Stotz vom 05.02.2020 (Abbildung 8).

Dieser sieht die Errichtung 17 eingeschossigen Ferienchalets unterschiedlicher Größe vor. Je nach Größe sind die Chalets in U- oder L-Form geplant. Jedes Chalet verfügt über eine Terrasse, zu der sich der Wohn- und Schlafbereich öffnen. Die Fassadengestaltung ist in Holz vorgesehen. Die Chalets sind barrierefrei geplant.

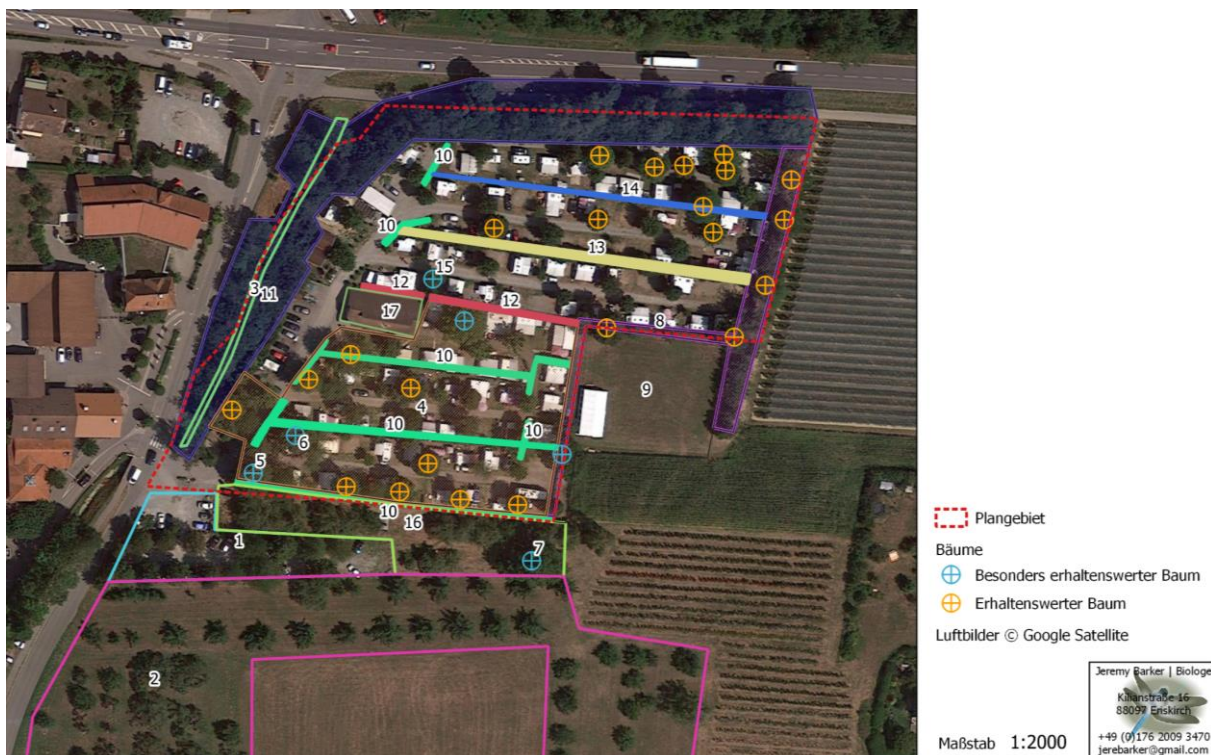
Abbildung 10: Luftbild mit der Durchnummerierung verschiedener Lebensraumtypen und markanten Einzelbäumen o.M.

Tabelle 3: Die im Plangebiet erfassten Lebensräume (Abbildung 10) mit einer Einschätzung der voraussichtlichen Bedeutung für die Avifauna

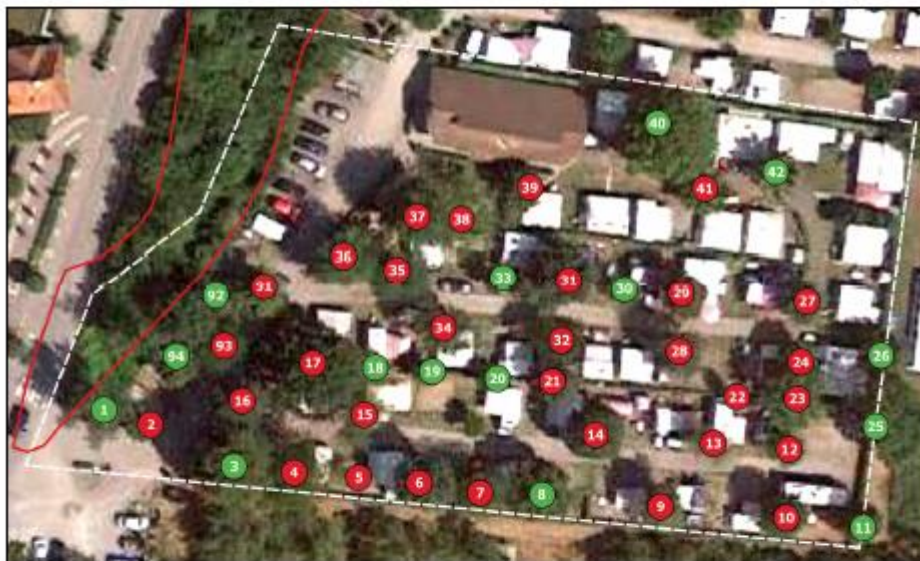
Abbildung 1: Standorte der Bäume. Rot dargestellte Bäume sollen beseitigt, grün dargestellte erhalten werden. Luftbildgrundlage LUBW Kartendienst.

Die Rot markierten Bäume sollen gerodet werden. Die Bäume mit den Nrn. 11, 25 und 26 liegen außerhalb des Geltungsbereichs und gehen somit nicht in die Bilanzierung ein.
