Stadt Markdorf

Vorhabenbezogener Bebauungsplan „Campingchalets Wirthshof“
und die Örtlichen Bauvorschriften

**UMWELTBERICHT MIT
INTEGRIERTEM GRÜNORDNUNGSPLAN**

ARTENSCHUTZRECHTLICHER FACHBEITRAG

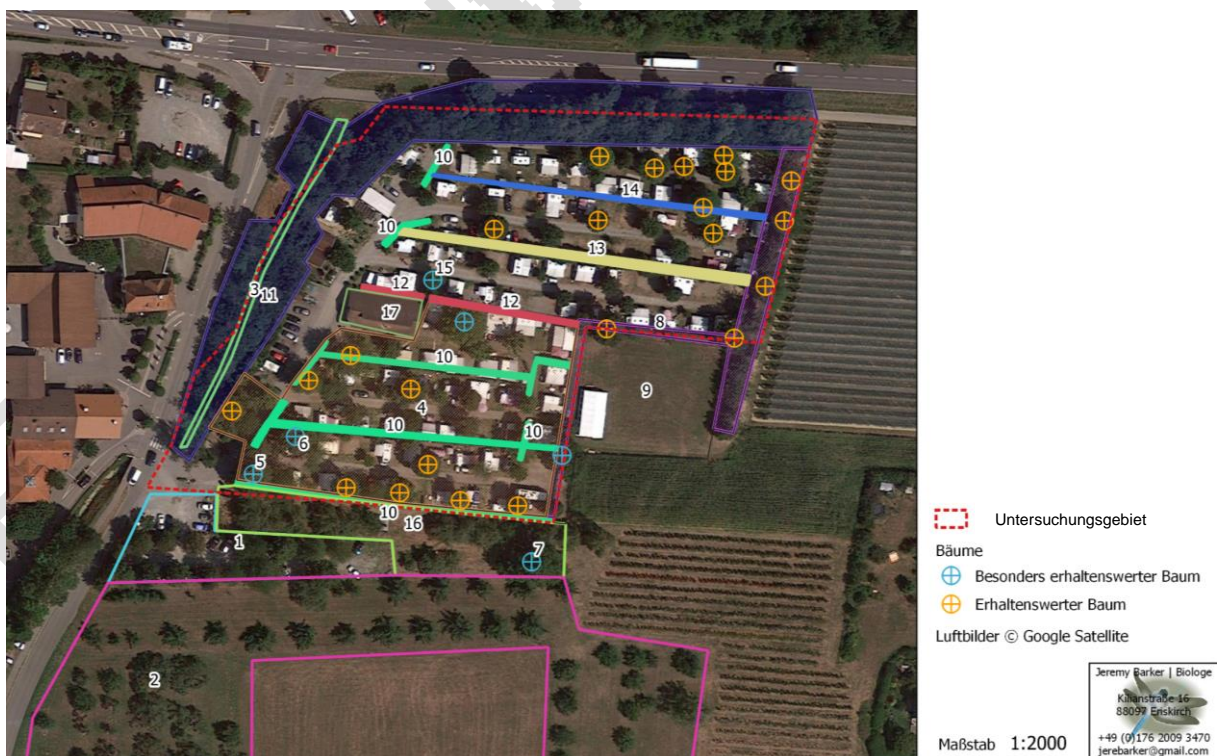
Abbildung 10: Luftbild mit der Durchnummerierung verschiedener Lebensraumtypen und markanten Einzelbäumen o.M.

Tabelle 4: Die im Plangebiet erfassten Lebensräume (Abbildung 10) mit einer Einschätzung der voraussichtlichen Bedeutung für die Avifauna

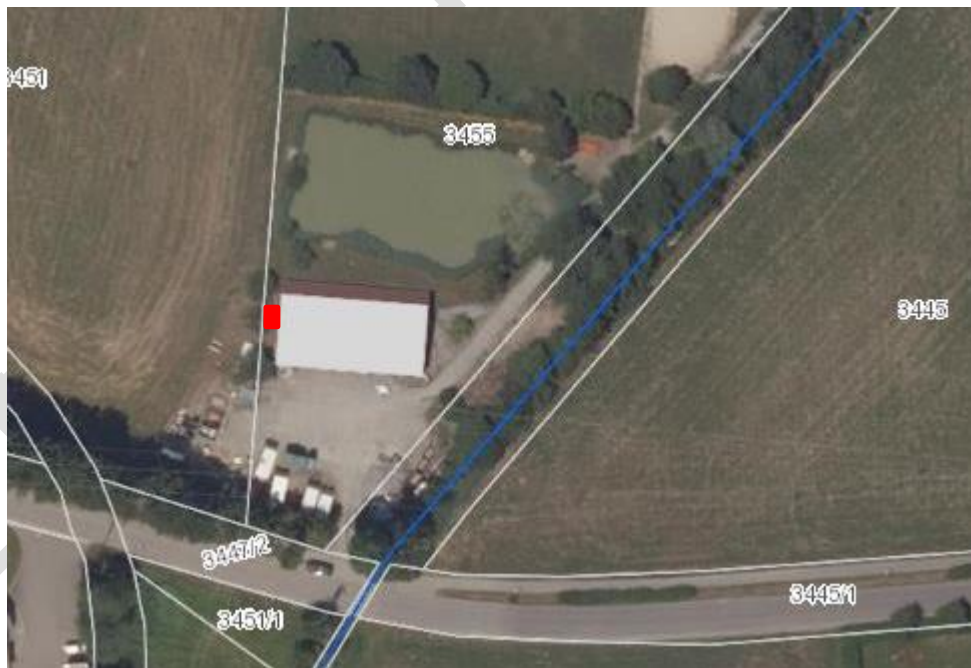
Abbildung 12: Fläche für Minimierungsmaßnahme M12, rotes Kästchen markiert Lagerfläche, o. M. Schutzgut Arten, Biotope und Biodiversität

Die von Totholzinsekten besiedelten Baumbestandteile (Stamm, Kronenäste) von Baum Nr. 13 und Baum Nr. 38 sind nach der Fällung nicht zu schreddern, sondern an einer warmen, sonnenexponierten Stelle auf Flst.-Nr. 3455, bis zum völligen Zerfall zu lagern (Abbildung 12). Wenn solche Äste und Stämme (z. B. zum Transport) zersägt werden müssen, sind möglichst große Stücke (mindestens 1,20 m) zu erhalten. Die Stücke sind auf ein starkes liegendes Grundholz so aufzusetzen, dass ein Ende Bodenkontakt hat und das andere Ende frei über das Grundholz herausragt. Eine Stabilisierung der Lagerung ist durch Einkerbungen im Grundholz zu erreichen. Zum Schutz von unter der Rinde vorhandene Entwicklungsstadien und um eine zukünftige Besiedlung durch rindenbrütende Arten zu ermöglichen, sind Stammteile, bei denen die Rinde noch weitgehend fest ansitzt, bei Transport und Ablagerung schonend zu behandeln.

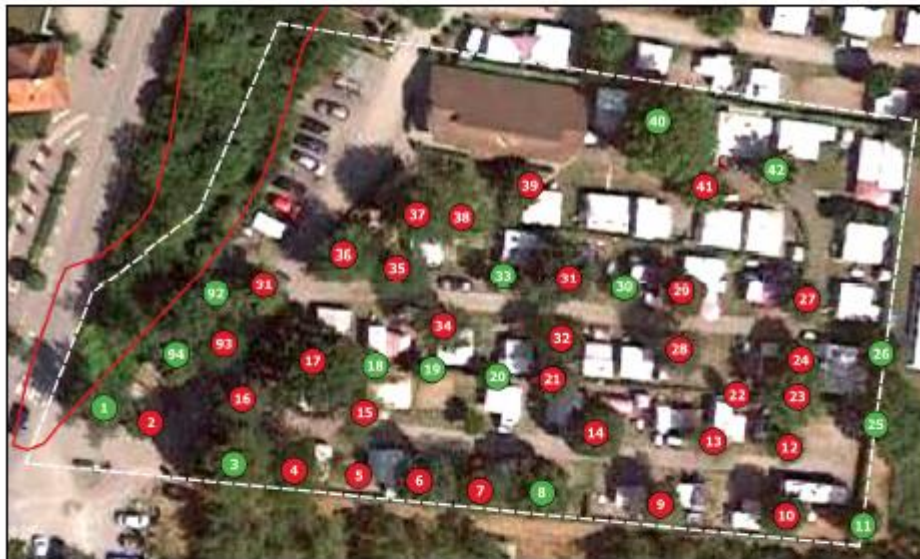
Abbildung 1: Standorte der Bäume. Rot dargestellte Bäume sollen beseitigt, grün dargestellte erhalten werden. Luftbildgrundlage LUBW Kartendienst.

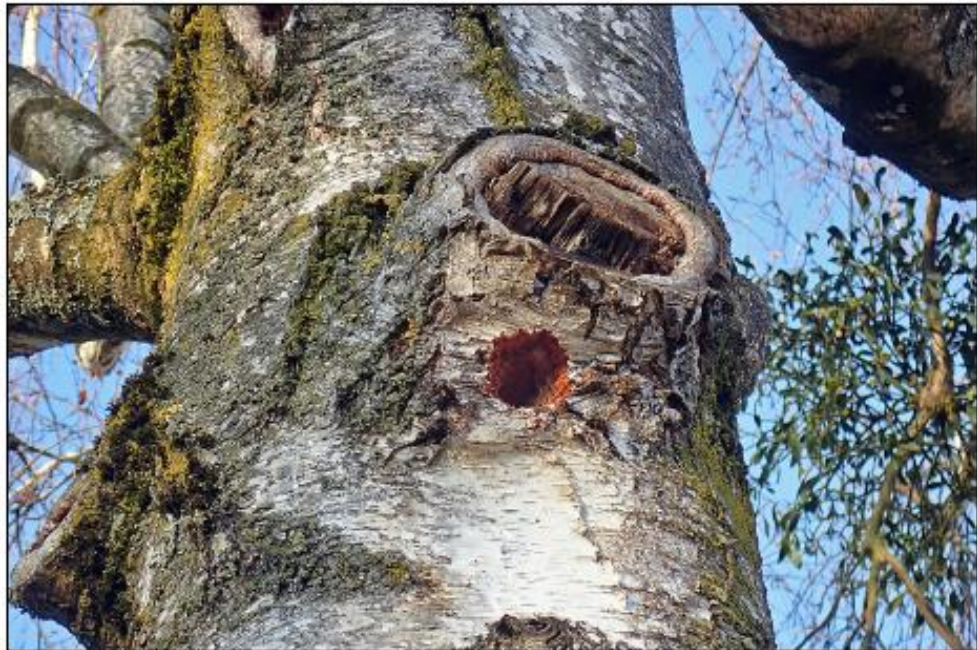
Abbildung 6: Angefangene, frische Spechthöhle an Baum 28. 20.1.2020.

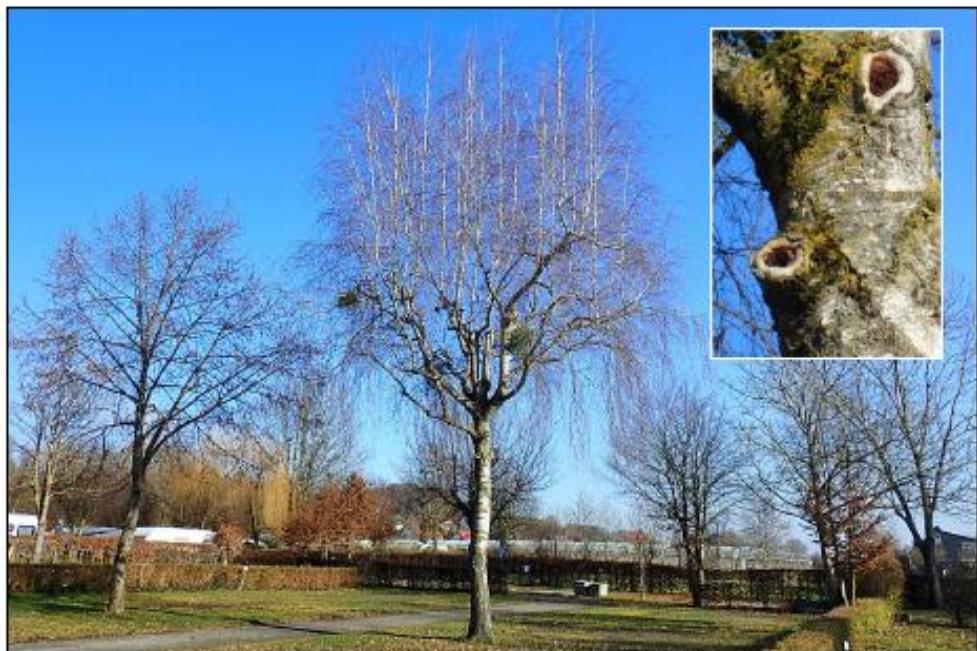
Abbildung 7: Die scheinbaren Spechthöhlen an mehreren Birken erweisen sich bei näherem Hinsehen als nachgedunkelte Astungs-Schnittflächen (kleines Bild). Bild 20.1.2020.

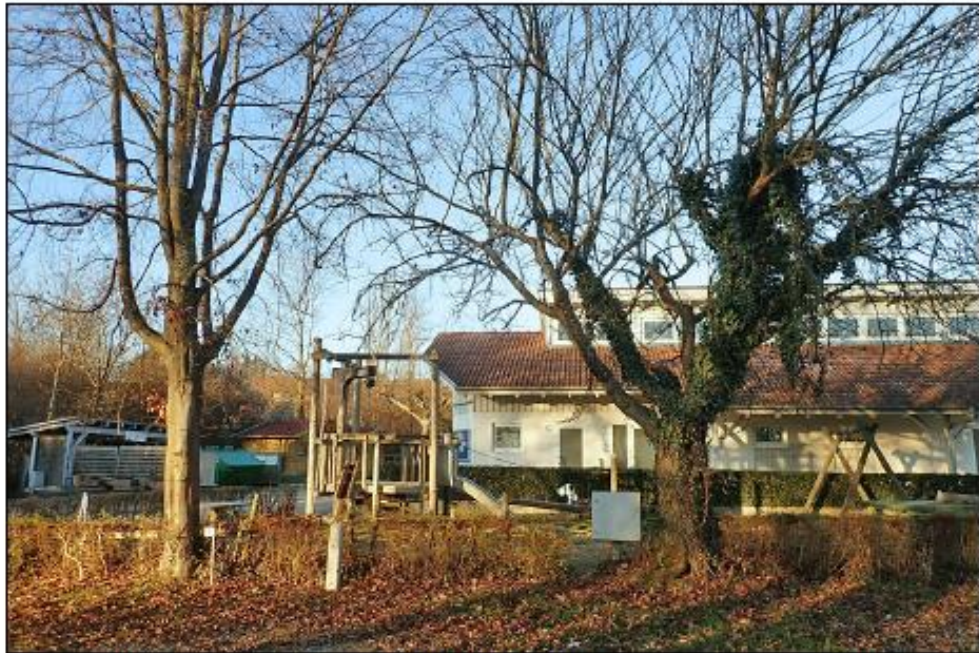
Abbildung 8: Der alte Kirschbaum (rechts) am Nordrand der Fläche gehört zu den wenigen Bäumen mit mehr als 50 cm Stammdurchmesser und nennenswertem Totholz. Hier sind aufgrund von Alter und Totholzangebot Vorkommen von geschützten Insektenarten anzunehmen. Bild 16.1.2020.

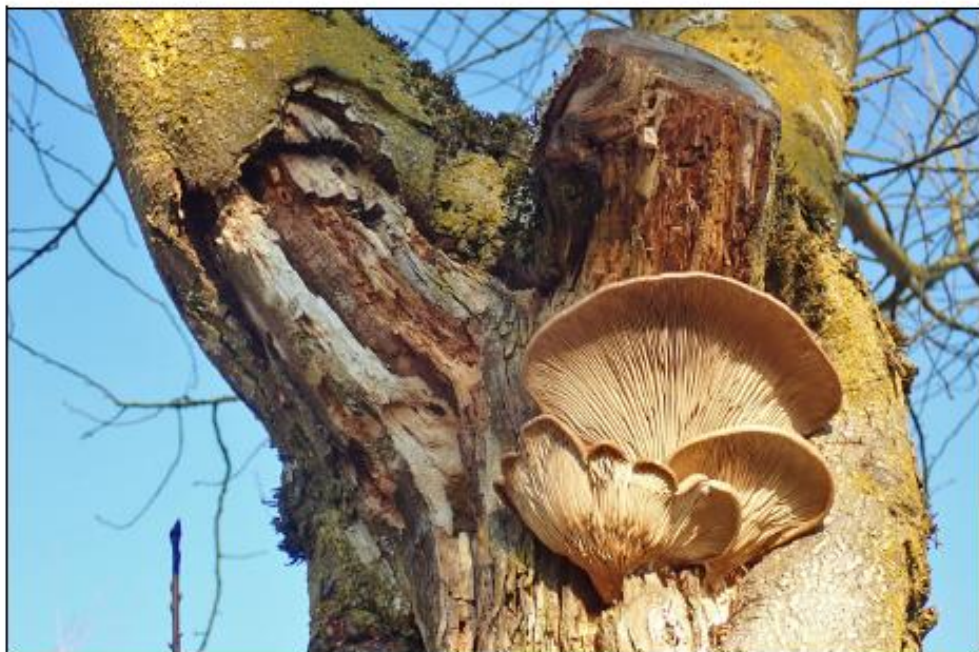
Abbildung 9: Pilzbefall und Insektenfraßspuren (darüber) an Baum 13. 16.1.2020.

Baum Nr. 13 ist absterbend, dadurch Gefährdung der Bruch- und Standsicherheit
