Brunnen Markdorf  
1:20 Modell vom 13.1.2025

METALLATELIER • GMBH

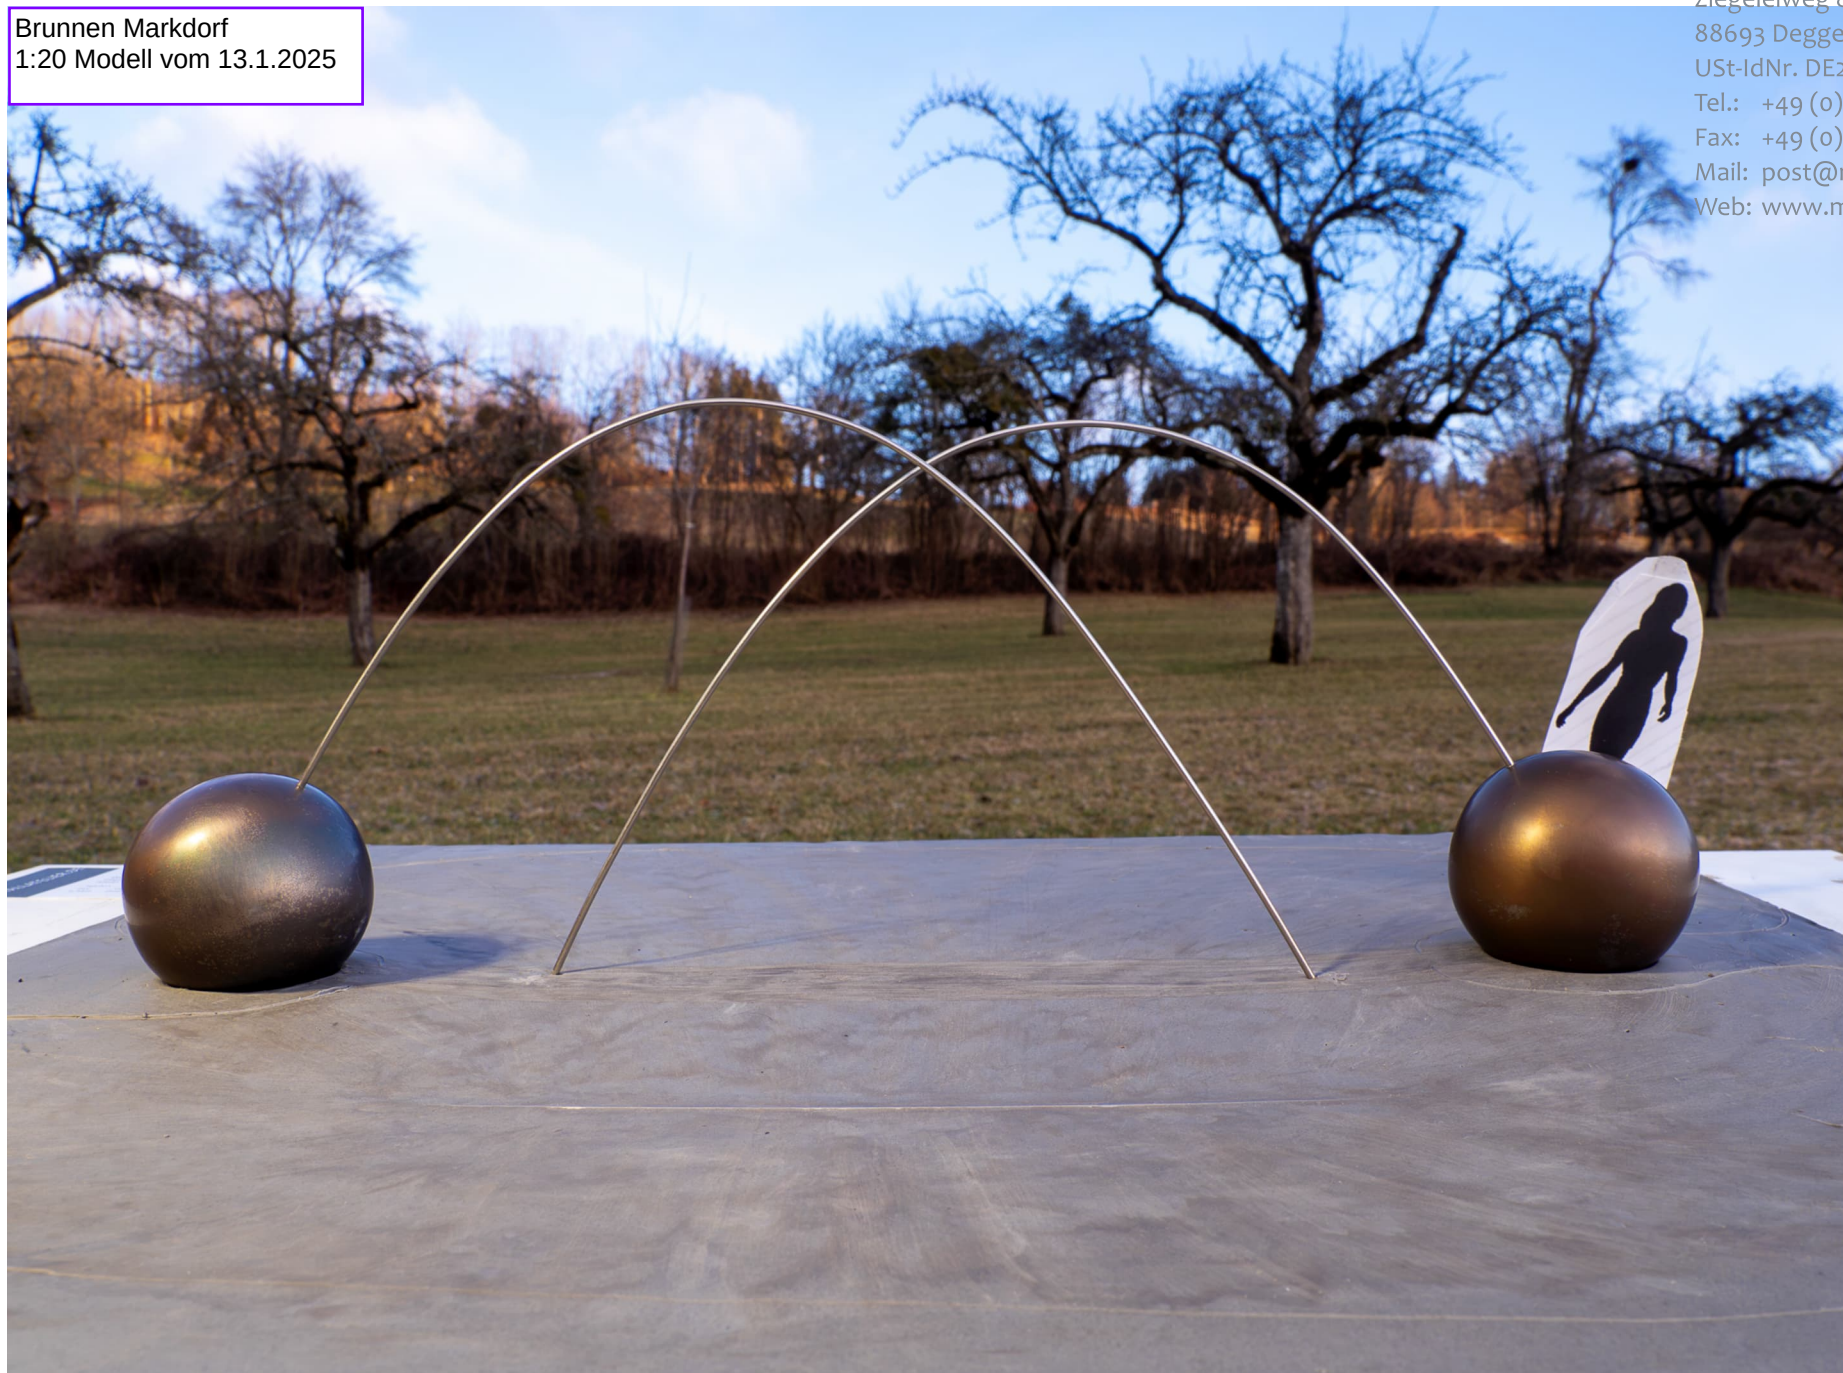
Ansicht vom Rathaus

Kugel Ø 1m

Der Belag im Bereich der Strahlen muss relativ glatt - ohne Kanten ausgeführt werden.

Sekundärspritzer müssen im Bereich von 3m Radius über wasserdichten Belag im Gefälle zur Schlitzrinne zurückgeführt werden!

Schlitzrinne:  
3m Breite.

Diese Linie ist real nicht vorhanden, sie grenzt den Bereich ein, welcher nass wird. Einzelne Spritzer können bis zu 1m darüber hinaus gehen, der dadurch entstehende Wasserverlust sollte jedoch nicht von Relevanz sein.
